**Факултет инжењерских наука Универзитета у Крагујевцу**

**Примена FMEA у фази развоја лимова  
за аутомобилске каросерије  
Дипломски рад**

**Крагујевац, 2016.**

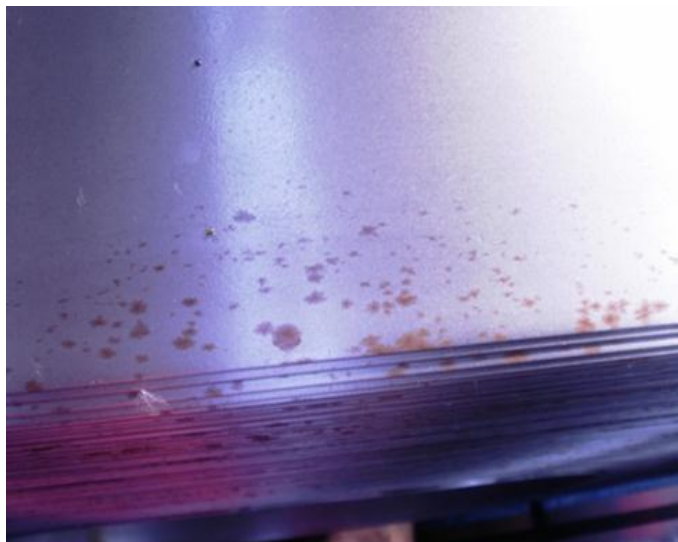
Слика бр.6 Тачкаста корозија на хладноваљаном лиму

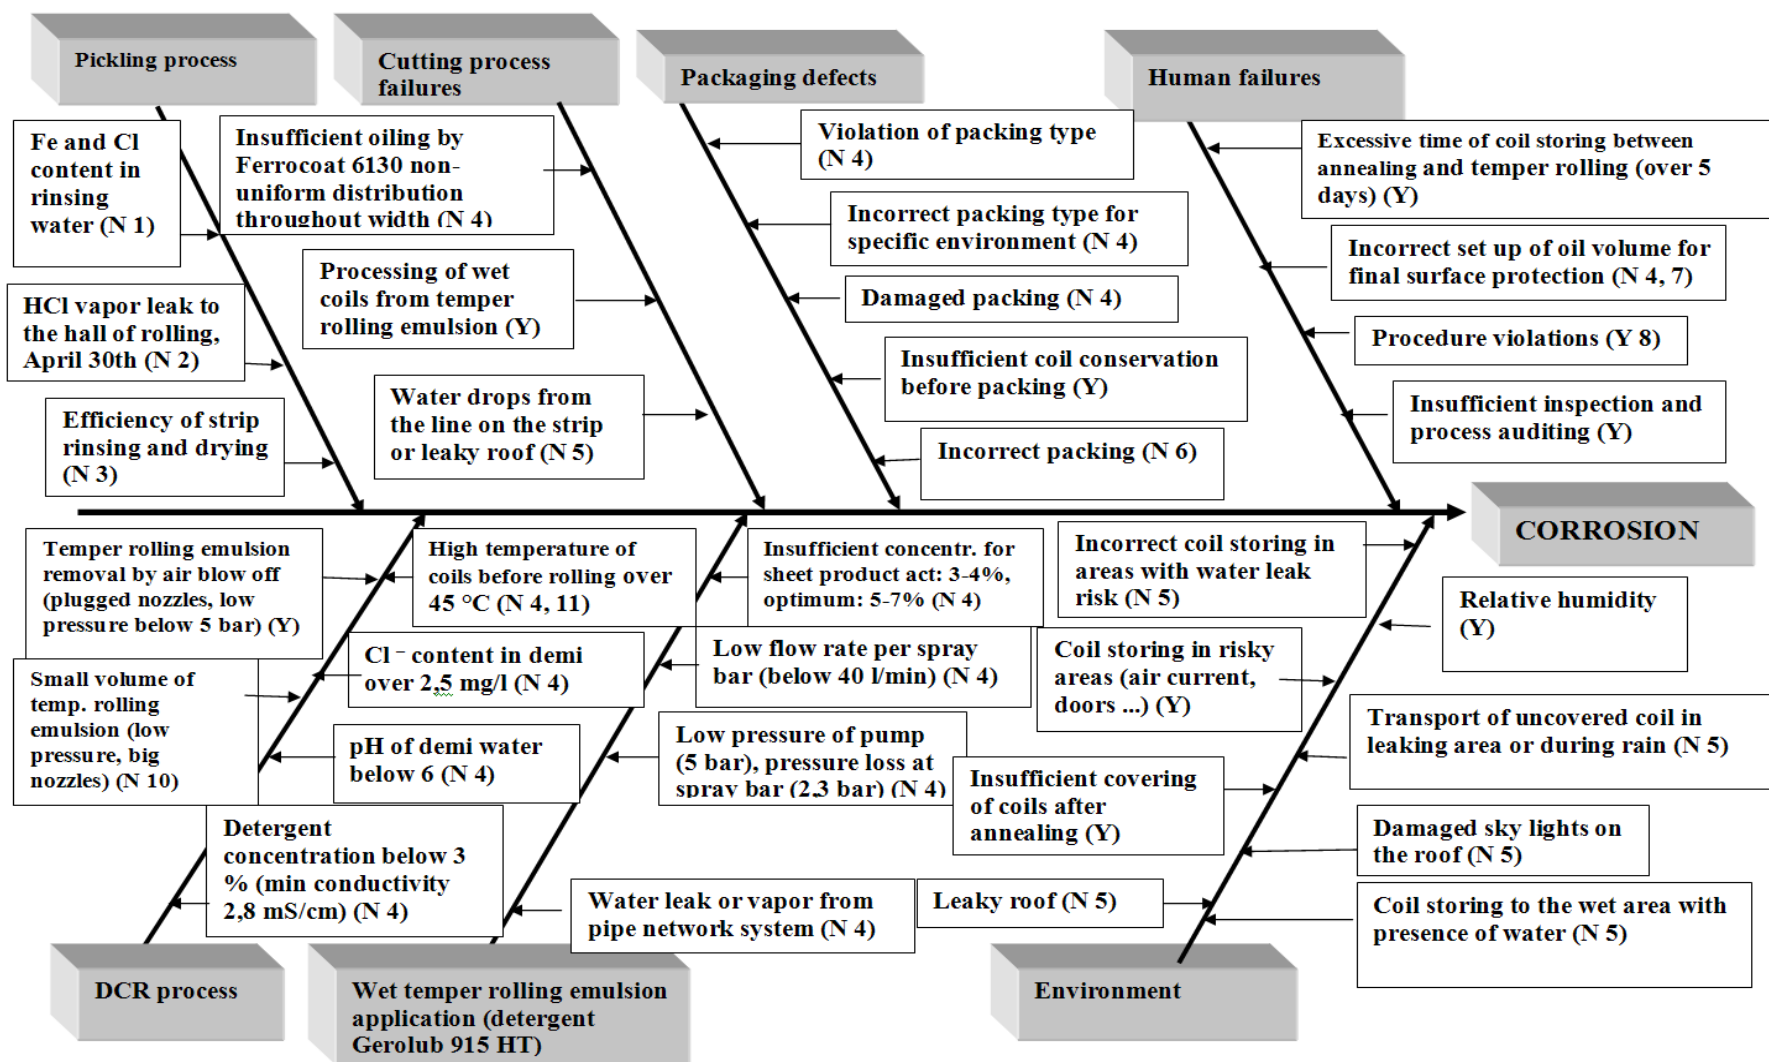
Слика бр.6 *Ishikawa* дијаграм за последицу **Корозија (Corrosion)**

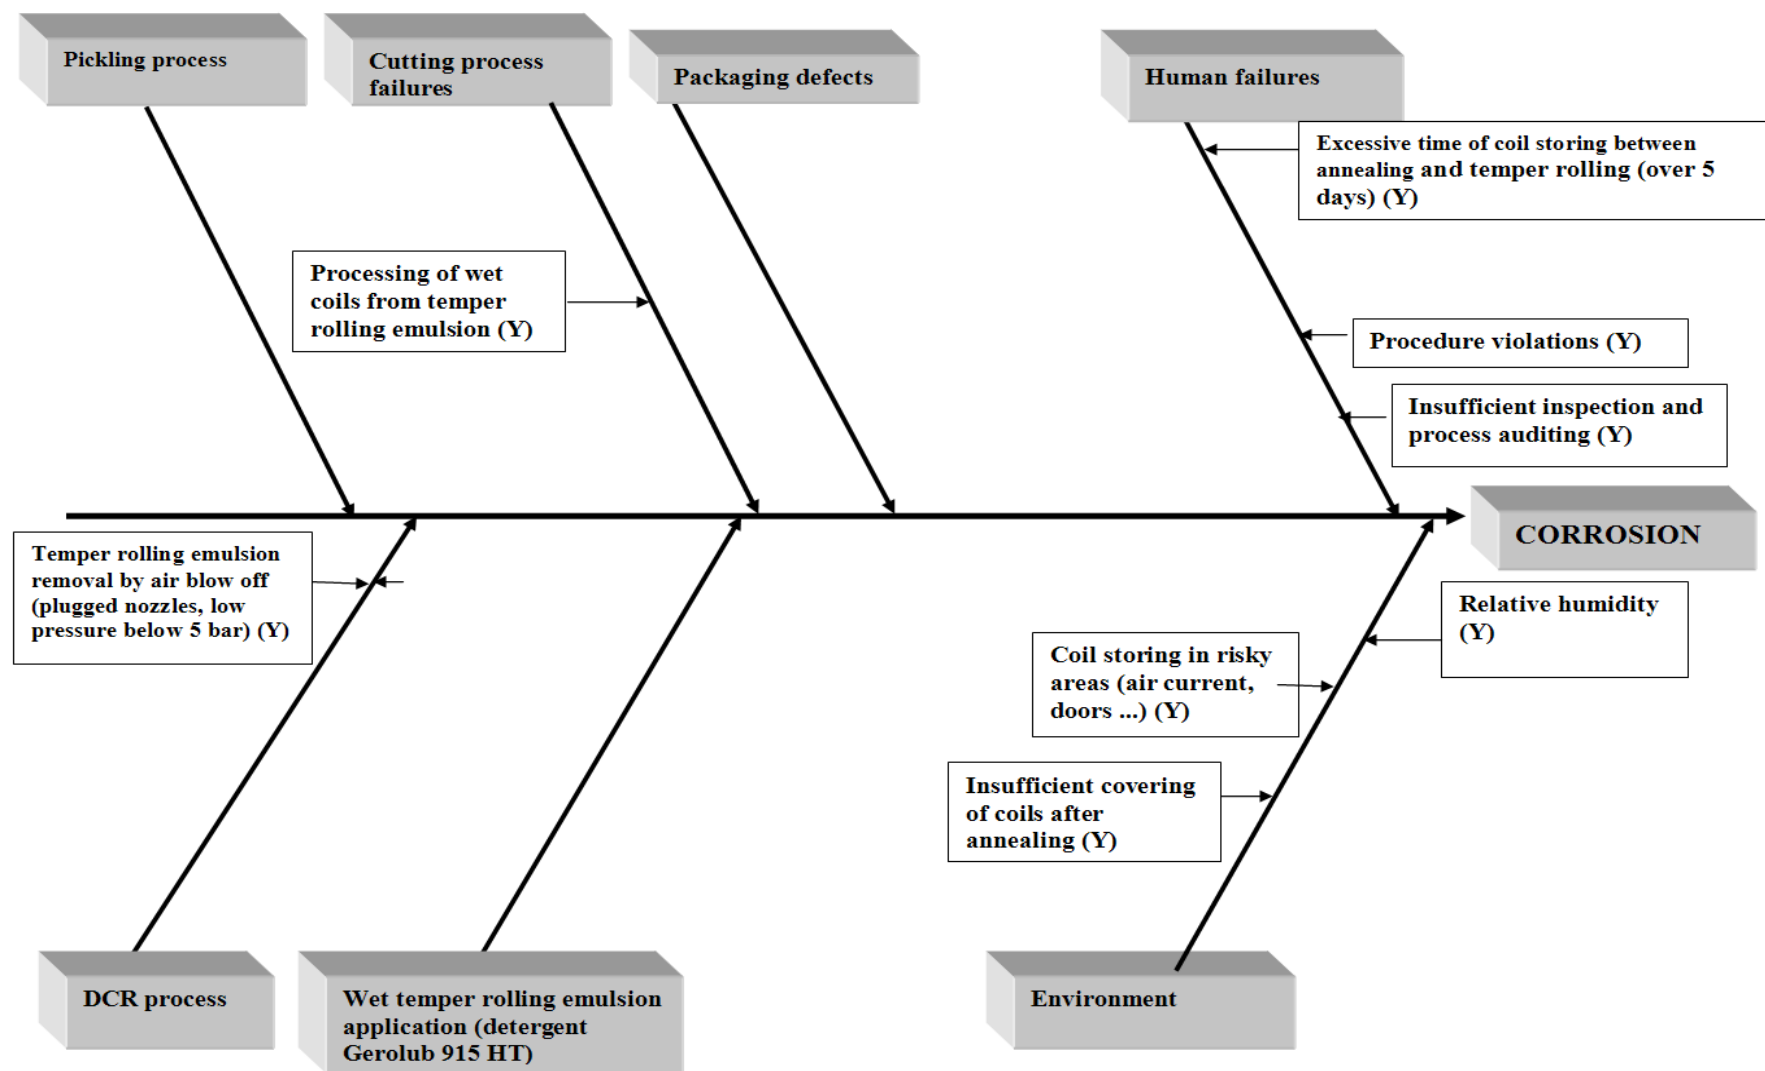
Ако поново погледамо слику бр.7 видимо са **Ishikawa** дијаграма да је FMEA тим установио 8 следћих главних узрока корозије:

- Уклањање емулзије при дресирању издувавањем ваздухом, запушење бризгалки, низак притисак испод 5 bar (**Temper rolling emulsion removal by air blow off, plugged nozzles, low pressure below 5 bar**), у групи узрока DCR процес.
- Процесирање, сечење котурова мокрих од емулзије за дресирање (**Processing of wet coils from temper rolling emulsion**), из групе узрока Грешке при процесу сечења

Слика бр.7 *Ishikawa* дијаграм за последицу **корозија** након гласања FMEA тима (8 главних узрока)

- Складиштење котурова у ризичним областима (***Coils storing in risky areas***), из групе узрока Околина
- Непокривање котурова након процеса жарења (***Insufficient covering of coils after annealing***) из групе узрока Околина
- Реалтивна влажност (***Relative humidity***), из групе узрока Околина
- Дуго време складиштења котурова између процеса жарења и дресирања, преко 5 дана. (***Excessive time of storing between annealing and temper rolling, over 5 days***) из групе узрока Људске грешке
- Кршење процедура (***Precudure violations***) из групе узрока Људске грешке
- Неадекватна инспекција и процес провере (***Insufficient inspection and process auditing***) из групе узрока Људске грешке
